天霖水池清潔有限公司	
委託業主：辛亥國小	
施工日期：113/07/19	
屋頂水塔清潔消毒工程 A	
施工前	 
施工後

屋頂水塔清潔消毒工程 A

三、飲水機定期維護及水質檢測(113 年 8 月 16 日)

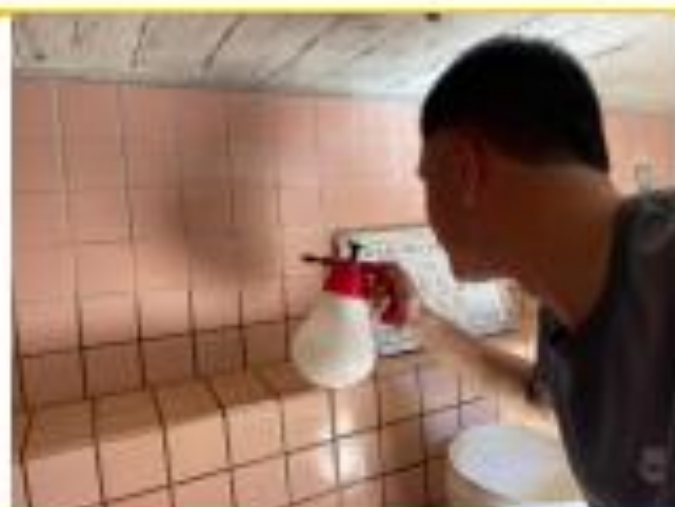
**施
工
中**

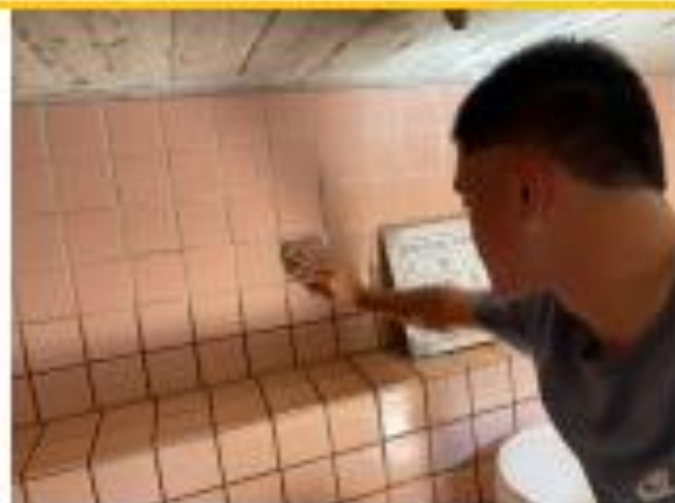
**施
工
中**
